Aircraft Occurrence Summary Résumé d'accident ou incident d'aéronef

TYPE: Hawk CT155216

DATE: 4 July 2003

LOCATION: Moose Jaw, Sask

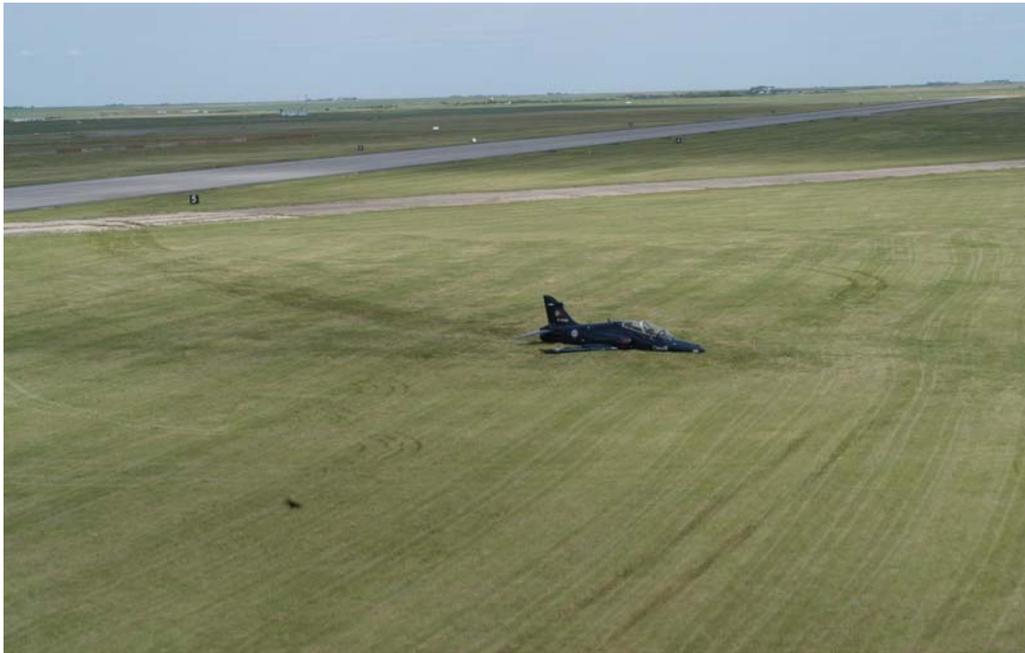
sequenced the solo student number two behind the landing hawk. The accident pilot initiated the final turn and landed on the centreline of runway 29 Right with the landing gear in the up position. The aircraft skidded along the runway for approximately 4000 feet before exiting on the left side and coming to rest in the infield a further 720 feet down the runway and 420 feet left of the edge. The pilot did not deploy the drag chute and did not eject from the aircraft. He exited the cockpit in the normal fashion and waited by the aircraft for the emergency vehicles to arrive. Tower initiated the emergency response by ringing the crash bell and all vehicles were at the accident scene within minutes. The pilot was not injured in this accident.

The aircraft received C category damage and will require most of the bottom fuselage components and some flight control surfaces to be replaced.

The investigation is on going and focusing on the Human Factors aspects of this accident. Additional investigation is continuing into the "Gear warning criteria" for the Hawk. 15 Wing is in discussion with NFTC to evaluate the re-introduction of the "Tasker Shack".
